INTERVENTI URGENTI PER LA MESSA IN SICUREZZA DEI TRATTI DI MAGGIOR RISCHIO E ALLA MITIGAZIONE DEGLI EFFETTI DELLE DINAMICHE EROSIVE NEI PUNTI DI MAGGIOR INTENSITÀ E INCIDENZA NELLA LINEA COSTIERA

Progetto Preliminare

1.5.1 STUDIO GEOLOGICO

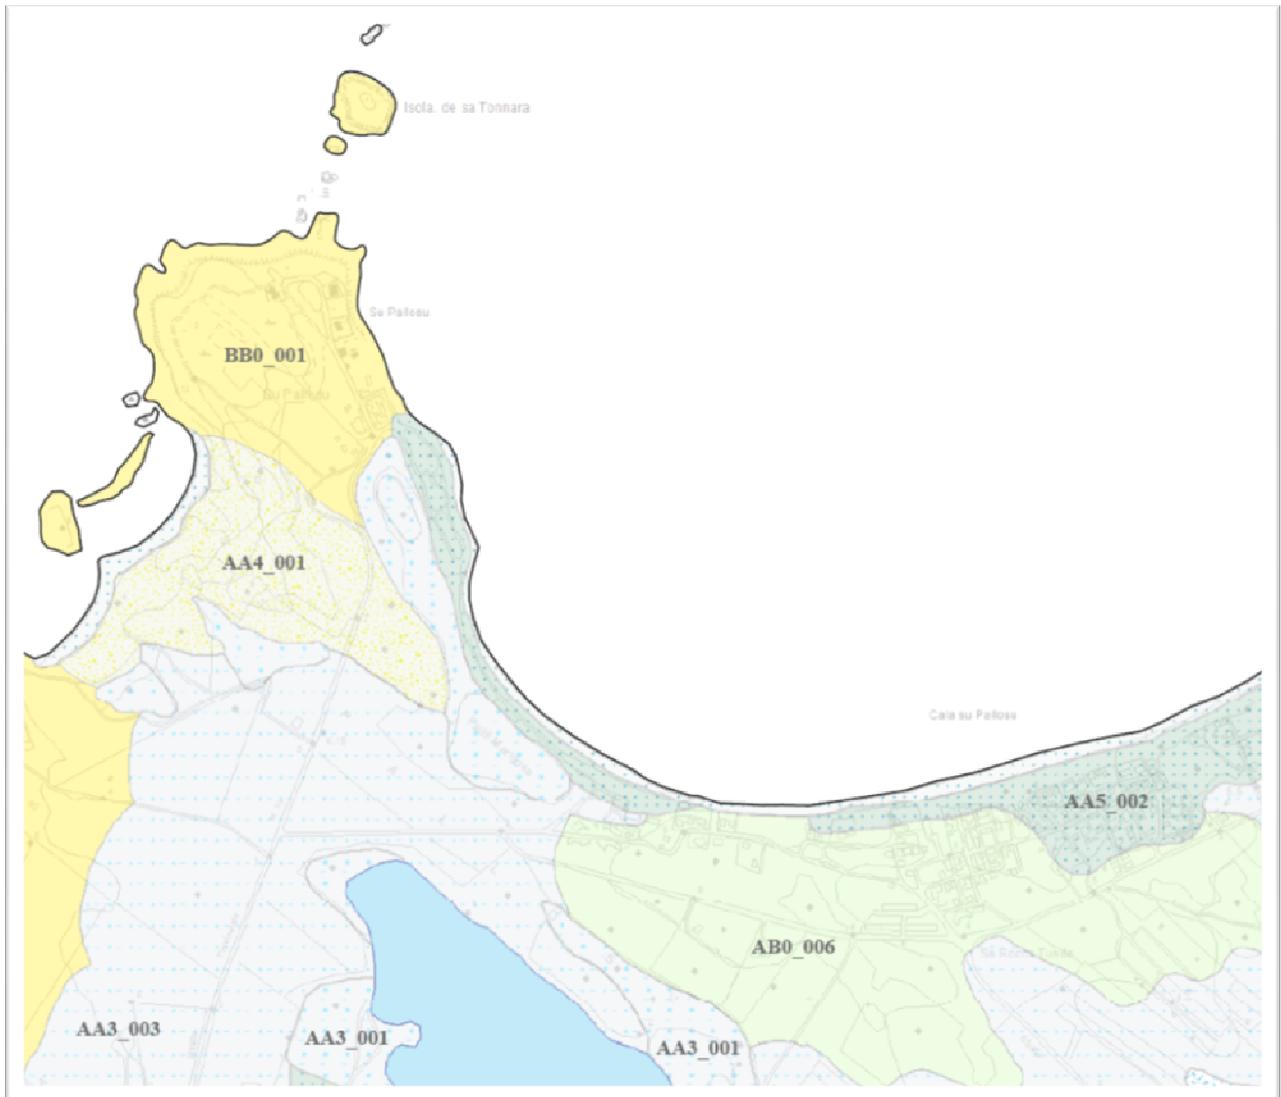
Figura 3 - Stralcio cartografico estratto dalla tavola geologica del PUC (2014) relativa all'ambito a Nord di Capo Mannu - paraggio costiero di Su Pallosu. (AA3_001 Depositi palustri: Limi ed argille limose talvolta ciottolose, fanghi torbosi con frammenti di molluschi OLOCENE; AA3_003 Depositi lacustri: Calcari lacustri talvolta con gasteropodi polmonati OLOCENE; AA4_001 Depositi eolici: Sabbie di duna ben classate OLOCENE; AA5_002 Depositi di spiaggia antichi, sabbie, arenarie, calciruditi, ghiaie con bivalvi, gasteropodi, con subordinati depositi sabbioso-limosi e calcilutiti di stagno costiero, spessore fino a 3-4 m? OLOCENE- PLEISTOCENE SUP.?.; AB0_006 Litofacies nel Substema di Portoscuso - SINTEMA DI PORTOVESME - Sabbie e arenarie eoliche con subordinati detriti e depositi alluvionali PLEISTOCENE SUP.; BB0_001 FORMAZIONE DI CAPO MANNU. Arenarie eoliche con paleosuoli intercalati ricchi in resti di vertebrati e microfossili rimaneggiati PLIOCENE SUP.)

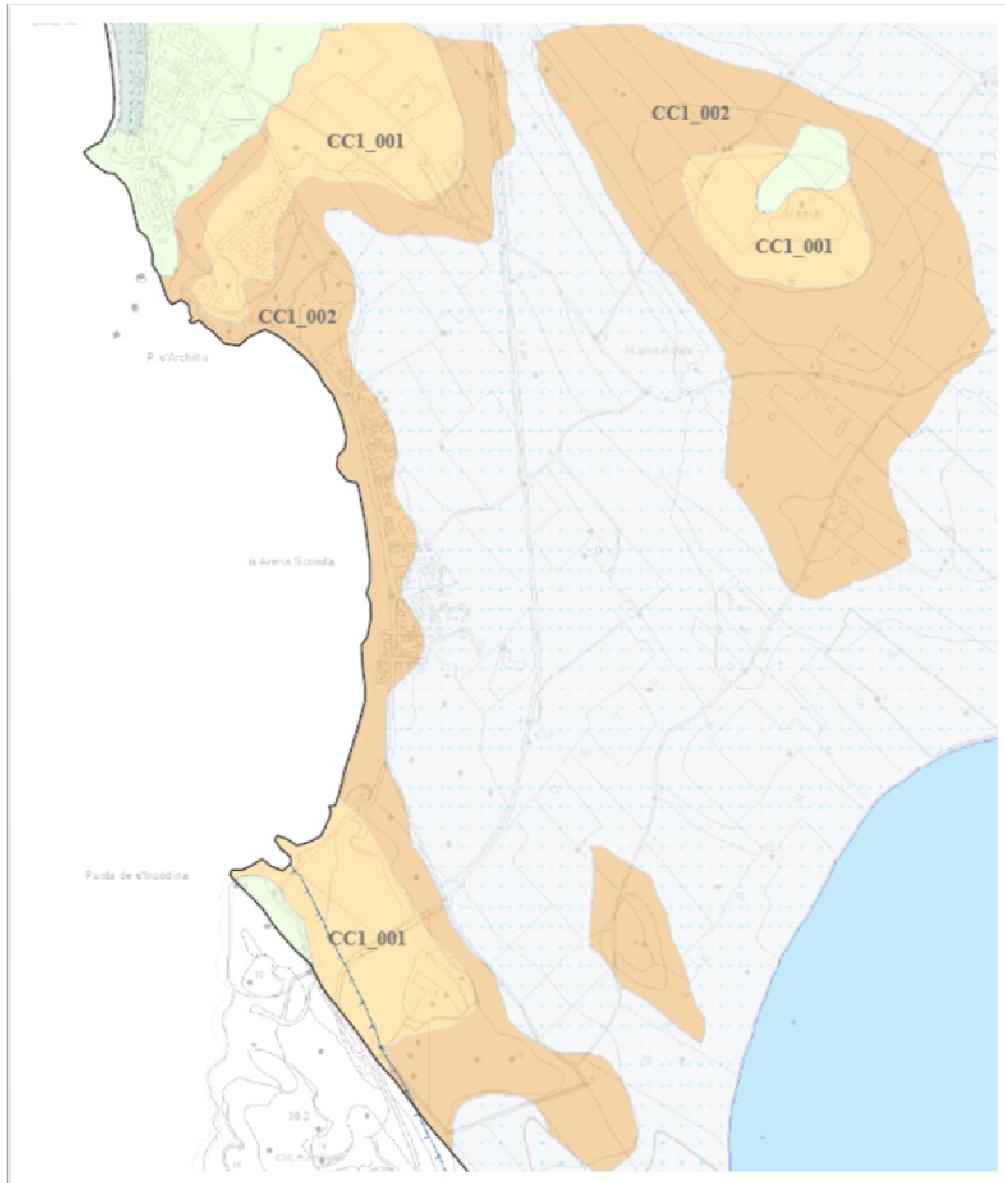
Figura 4 - stralcio cartografico estratto dalla tavola geologica del PUC (2014) relativa all'ambito a Sud di Capo Mannu - paraggio costiero di S'Anea Scoada.(CC1_001 CALCARI DI TORRE DEL SEVO: Calcari e calcari dolomitici residuali, generalmente brecciati; biocalcareni fossilifere con bivalvi MESSINIANO; CC1_002, CALCARI LAMINATI DEL SINIS: Calcari microcristallini e marne calcaree, con rari fossili di bivalvi MESSINIANO)

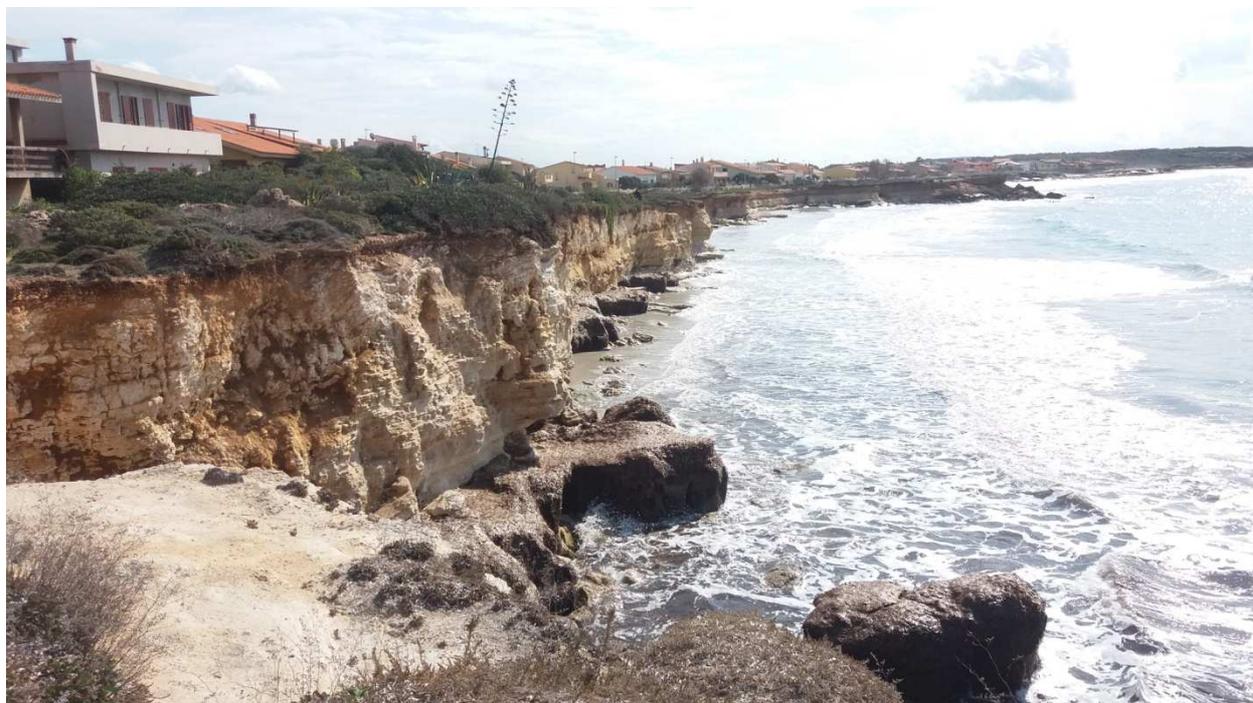
Figura 5: tratto di costa a falesia attiva nel settore nord del margine costiero in esame. Si noti l'azione diretta dei frangenti d'onda al piede della scarpata rocciosa.

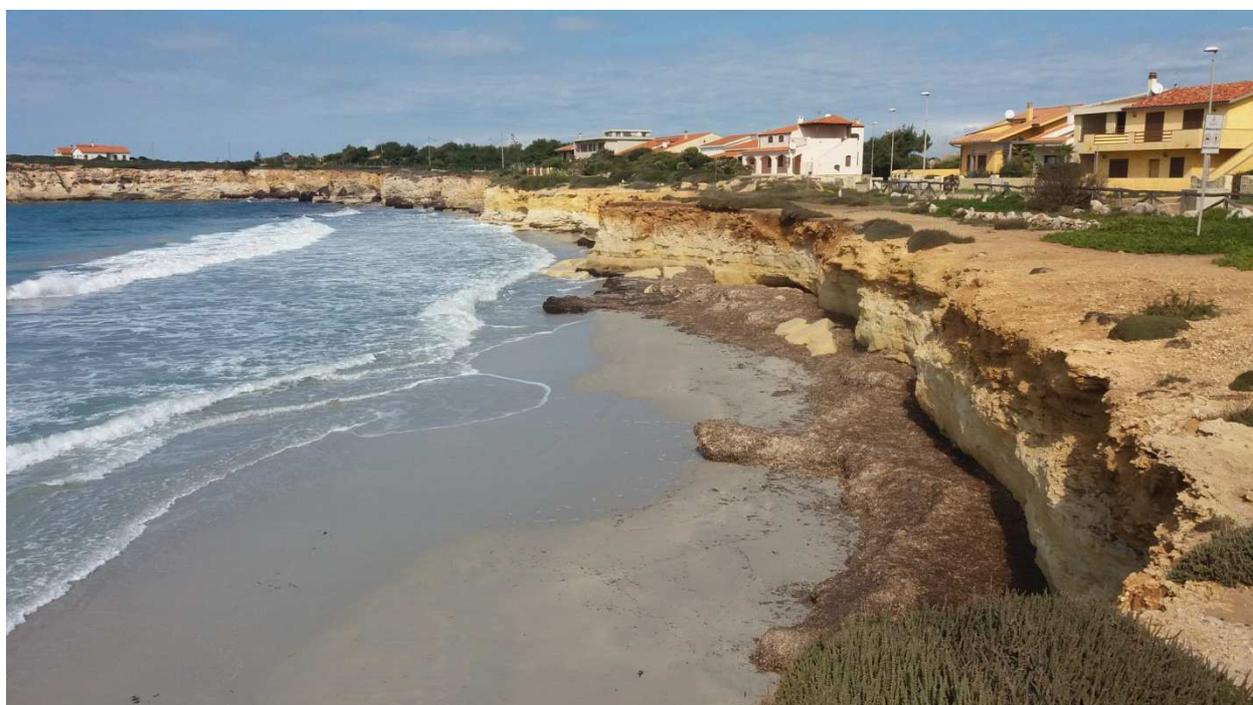
Figura 6: settore centrale della spiaggia di Is Arena Scoada. Si noti la presenza di un deposito sabbioso alla base della scarpata che limita l'azione dei frangenti d'onda al piede della scarpata.

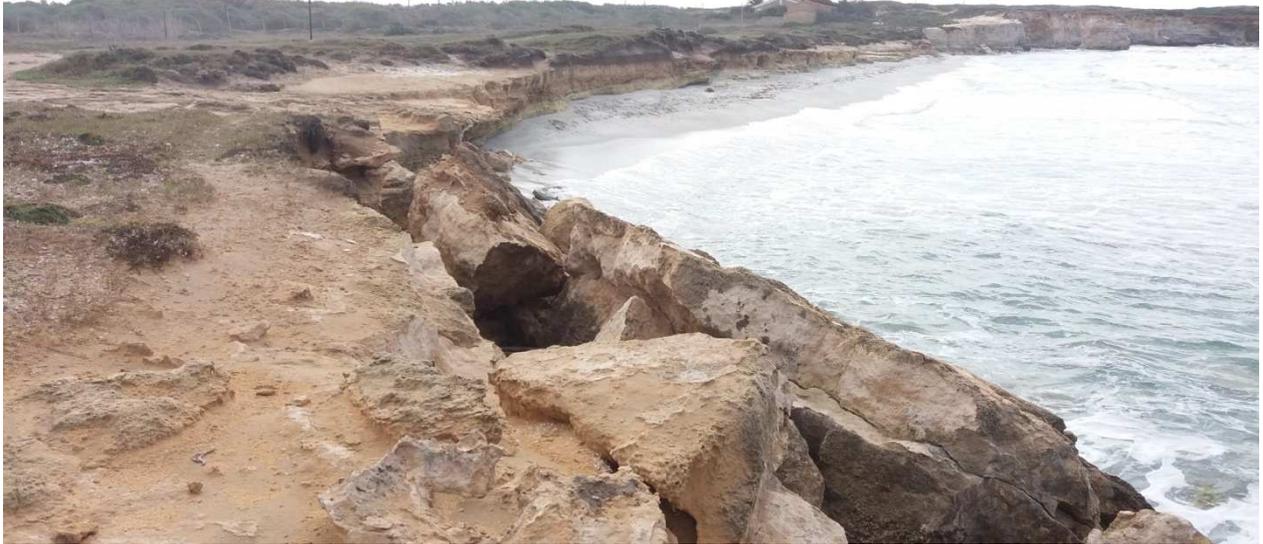
Figura 7: tratto di costa interessato da recenti movimenti franosi di crollo di lastre di roccia.

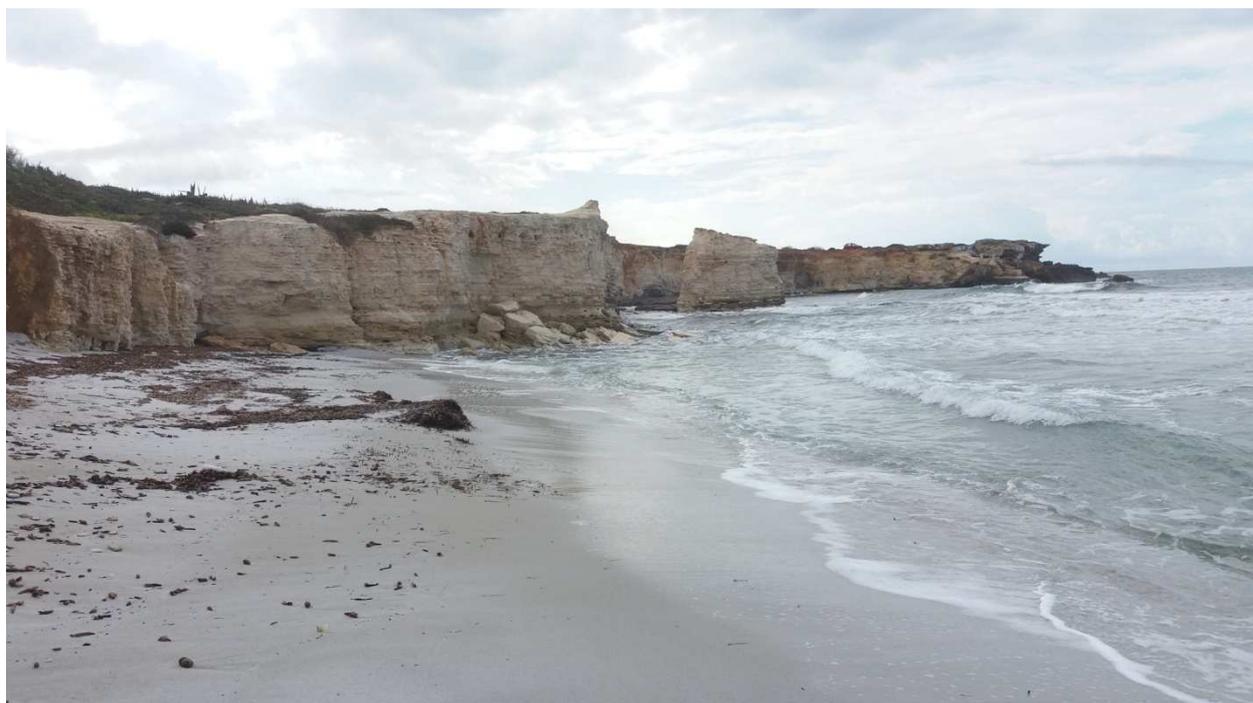
Figura 8: tratto meridionale di S’Arena Scoada in corrispondenza di Punta de S’Incodina.

Si riconosce un tratto più meridionale caratterizzato dalla presenza di una falesia attiva con fenomeni di crollo avvenuti in tempi recenti su cui il mare agisce in maniera diretta. Più a nord, un deposito sabbioso protegge solo parzialmente il piede della falesia, che comunque viene raggiunto durante le mareggiate estreme. Sono evidenti solchi di battente più o meno evoluti e nicchie di degradazione selettiva lungo il fronte stesso della falesia.

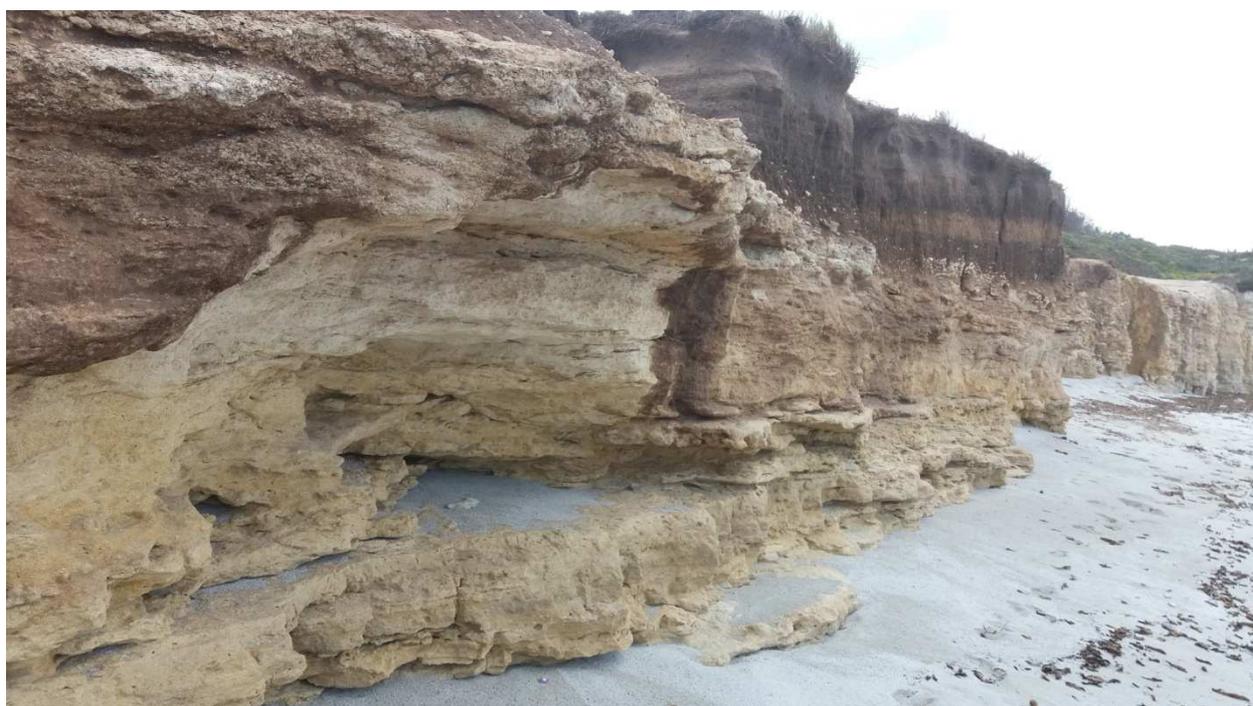
Figura 9: particolare della scarpata rocciosa con nicchie e solchi di erosione selettiva che contribuiscono all’instabilità dell’ammasso roccioso.

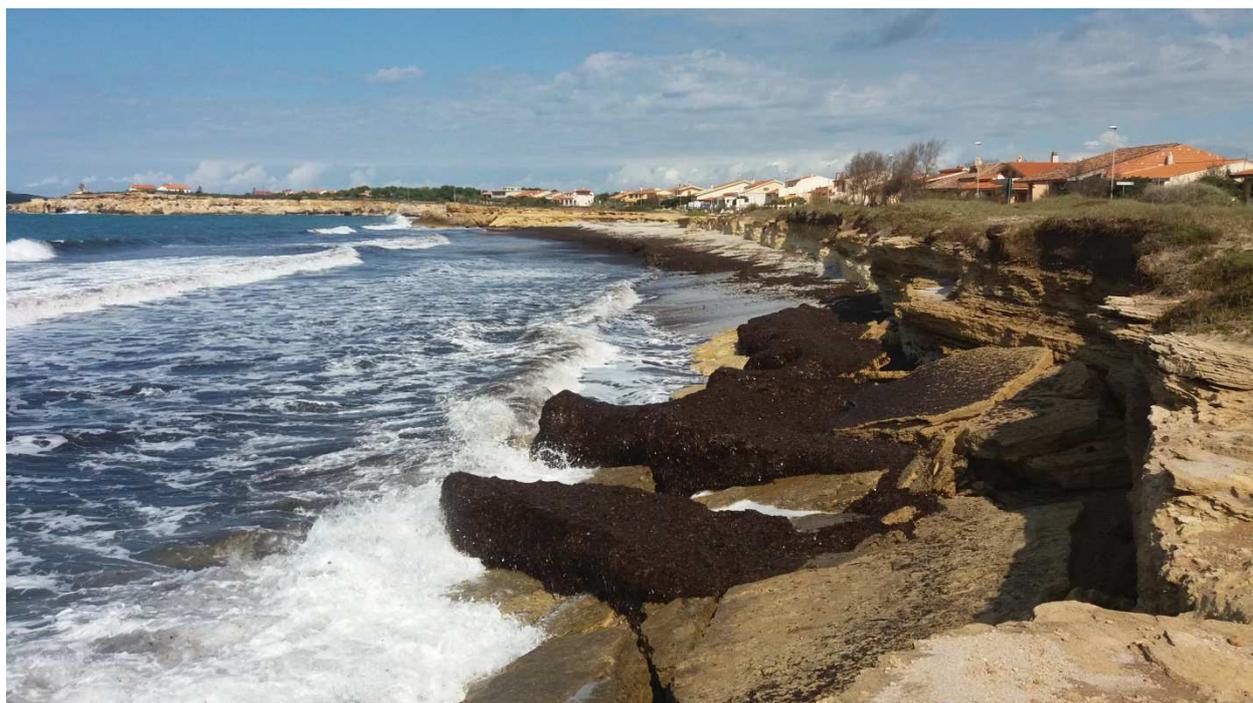
Figura 10: settore centrale della spiaggia con ammassi rocciosi nastriformi franati dalla scarpata a seguito dei fenomeni di escavazione delle formazioni marnoso-arenacee ad opera dei frangenti d'onda.

L'erosione sul fronte della ripa e il comportamento plastico dei livelli sedimentari messiniani determinano il ribaltamento delle lastre di arenaria pleistocenica fino al loro crollo sulla spiaggia, costituendo queste, in tale posizione, una protezione da ulteriore erosione per dinamica marina.

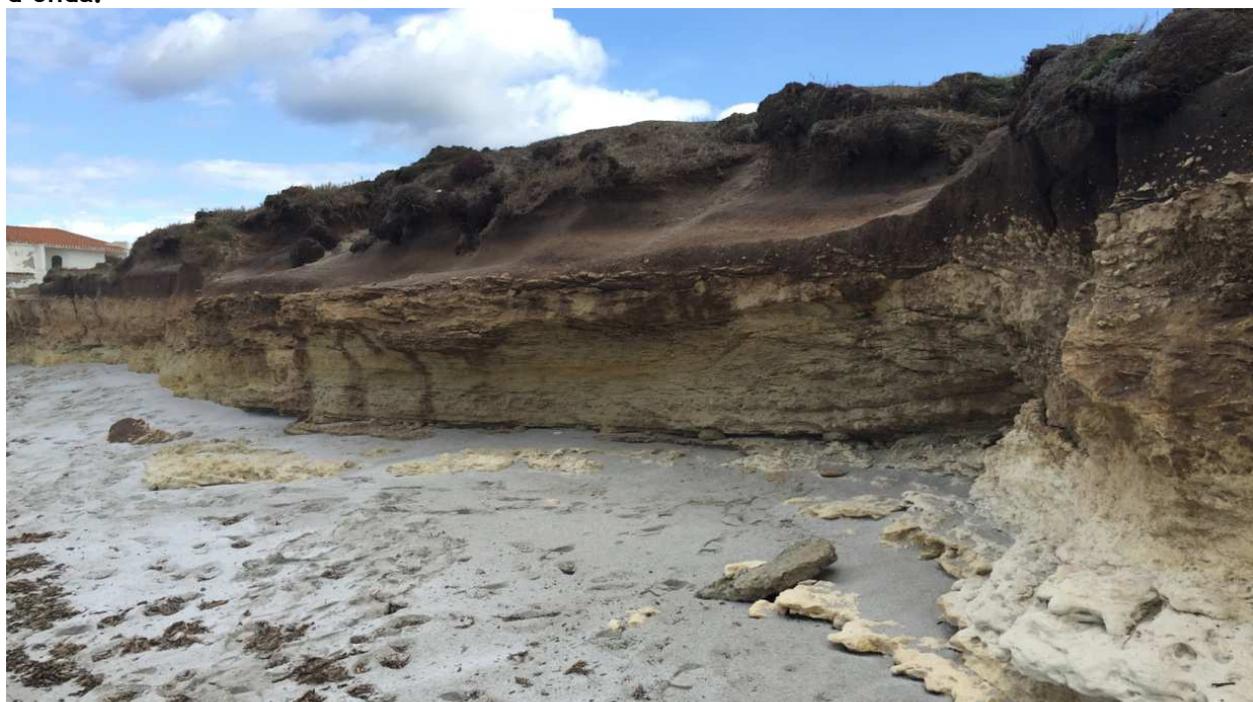
Figura 11: particolare della ripa d'erosione: si notino i colluvi pedogenizzati sommitali e i livelli arenacei aggettanti sulle sottostanti formazioni marnose.

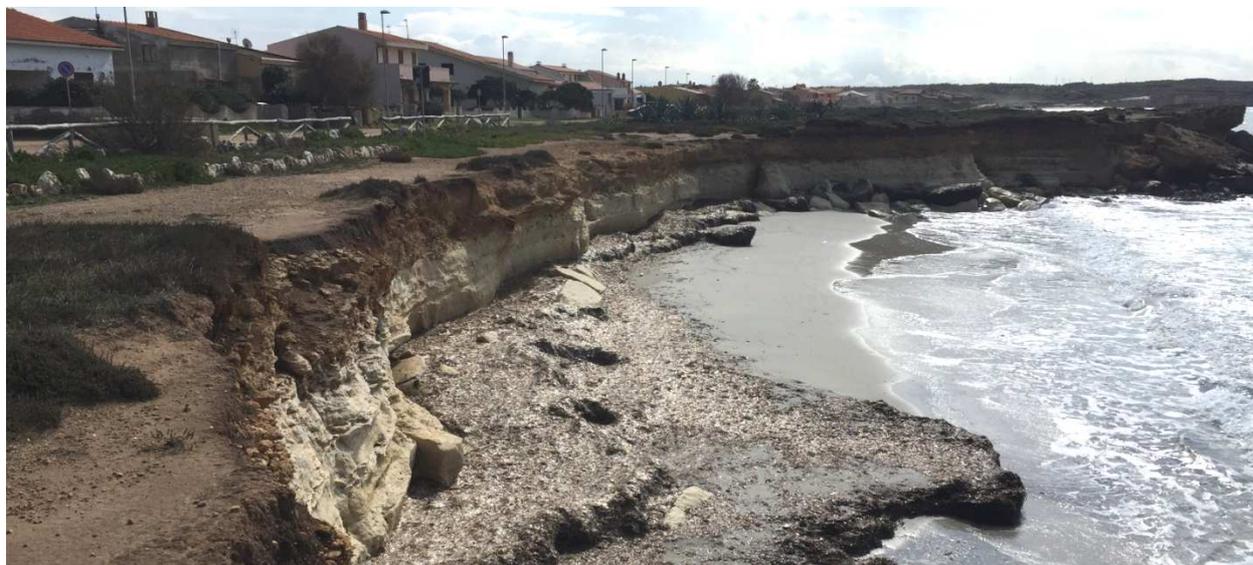
Figura 12: tratto di falesia protetto al piede dalla spiaggia e da accumuli di banquette di posidonia.

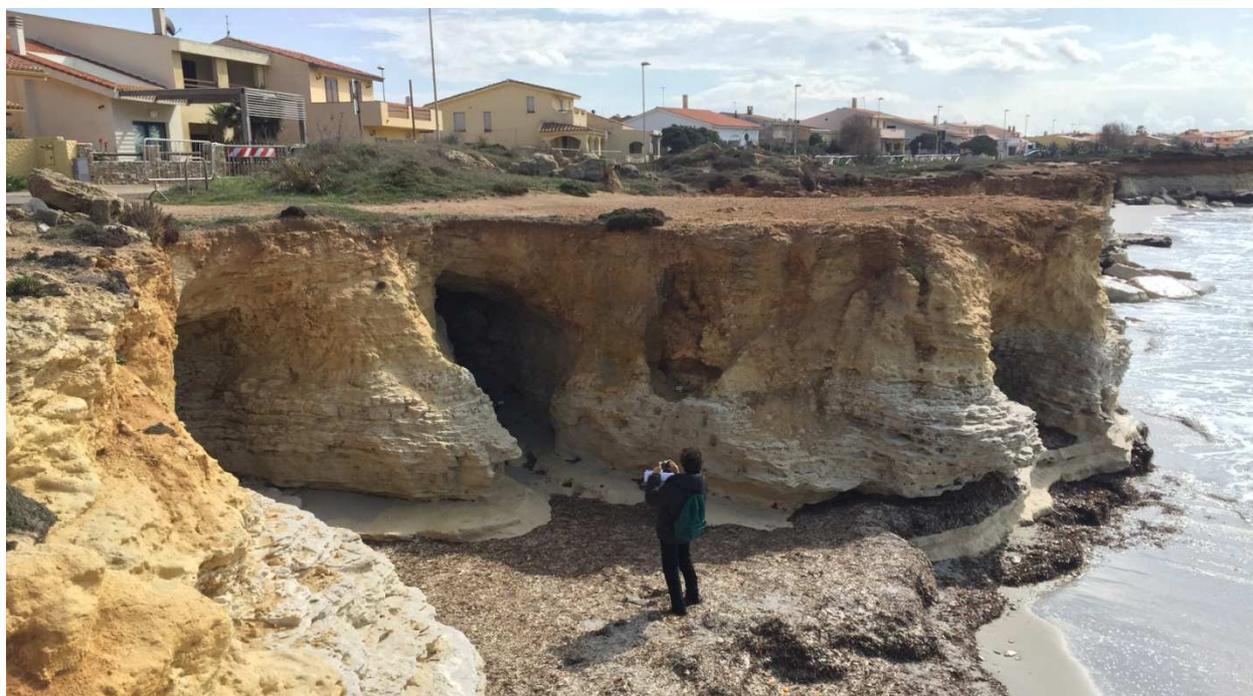
Figura 13: nicchie scavate dal mare lungo il fronte della falesia. L'evoluzione e approfondimento della cavità determinerà il collassamento della volta.

Un carattere morfoevolutivo dominante, è rappresentato dalla formazione di cavità e grotte che il mare tende via via ad approfondire. Frequenti sono i casi in cui la volta delle cavità collassa, come evidente nell'estremo settore nord.

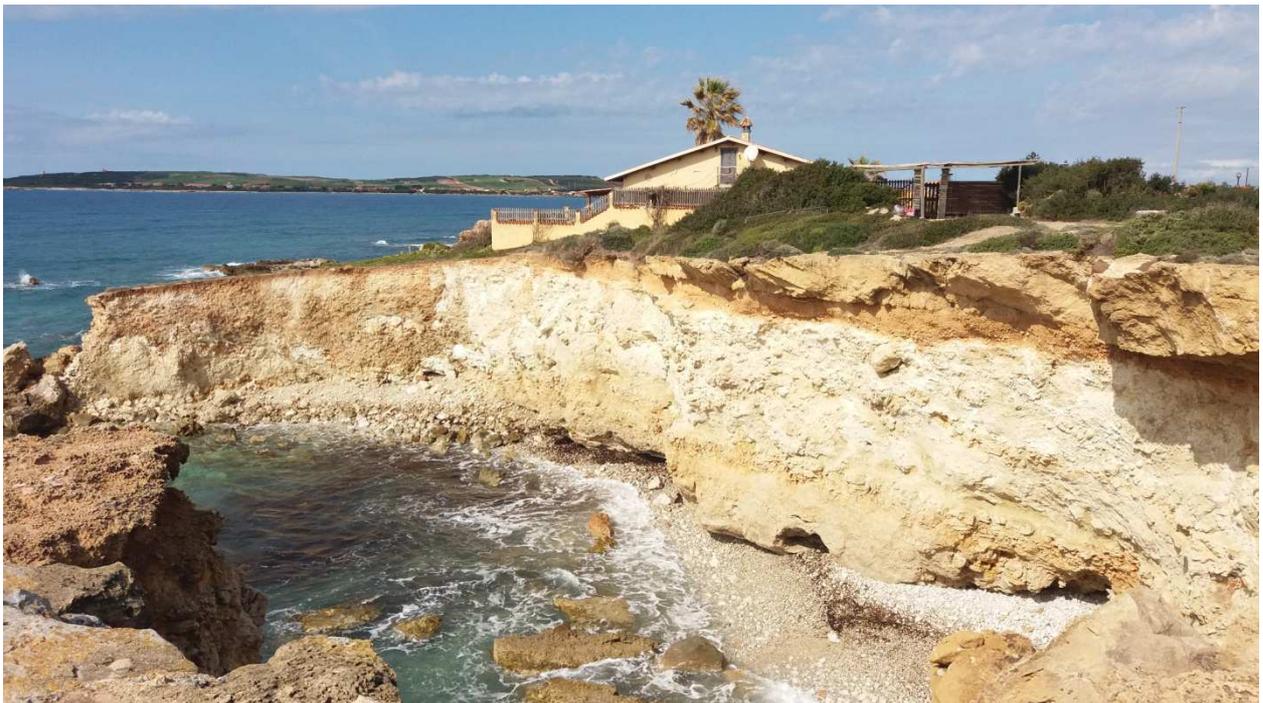
Figura 14: falesia attiva nel tratto nord di S'Architeddu.

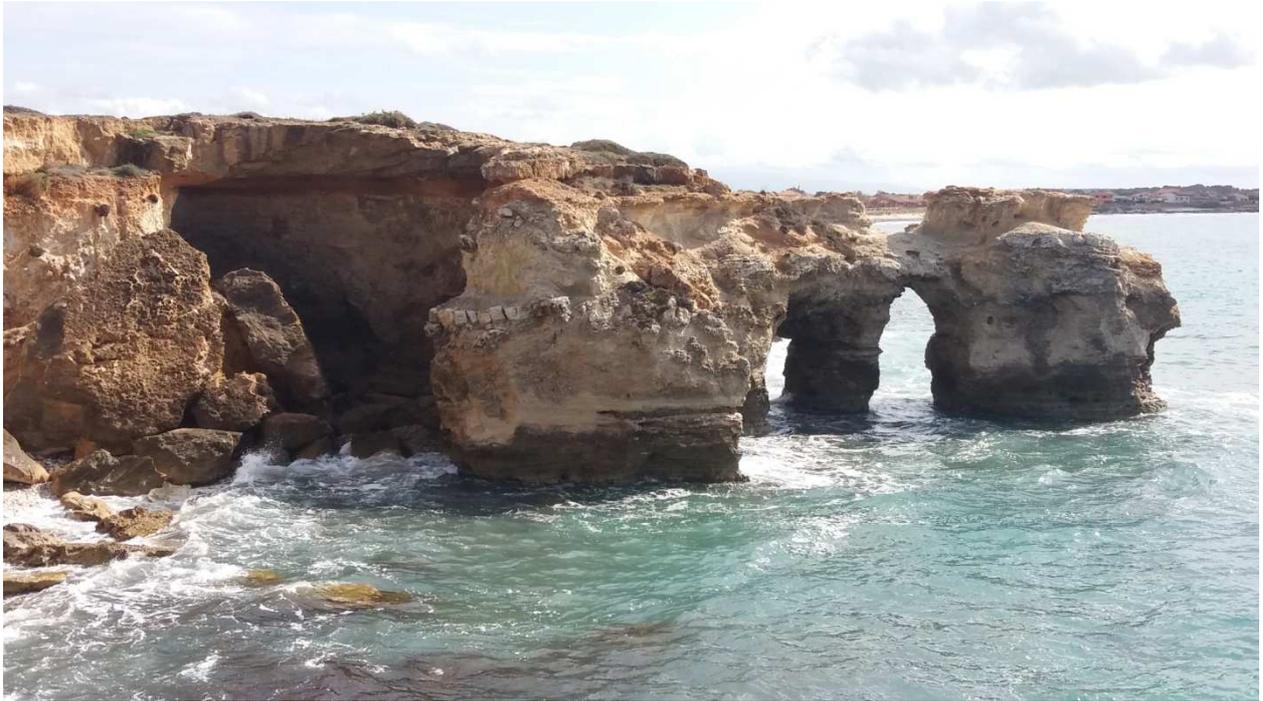
Figura 15: settore di S'Architeddu. Sulla sinistra è evidente una paleogrotta interessata dal collassamento della volta.

Il tratto in esame rappresenta il settore più attivo rispetto alle dinamiche di arretramento della falesia. L'altezza della scarpata e la scarsa qualità geomeccanica dell'ammasso roccioso, determinano condizioni di pericolosità geologica molto elevata. Anche in questo settore si riconosce come carattere morfoevolutivo dominante, la formazione di cavità e grotte che il mare tende via via ad approfondire fino al collassamento della volta.

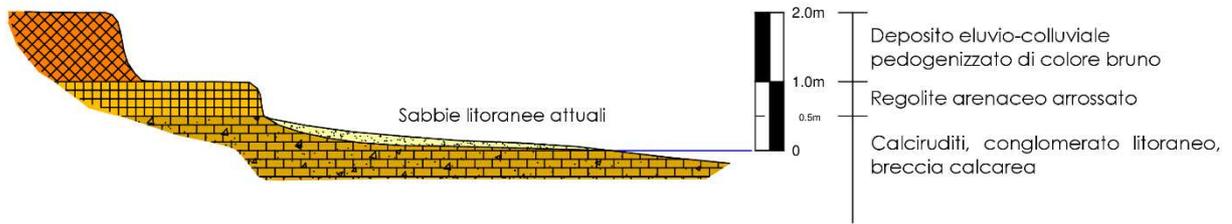
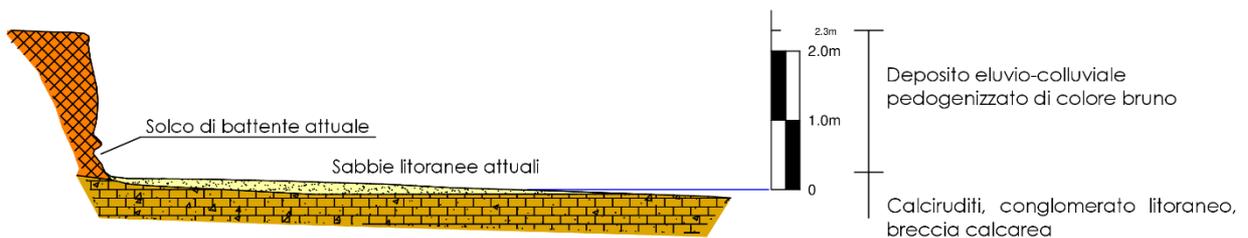
Figura 16 - Profili morfo-stratigrafici del settore occidentale di Su Pallosu.

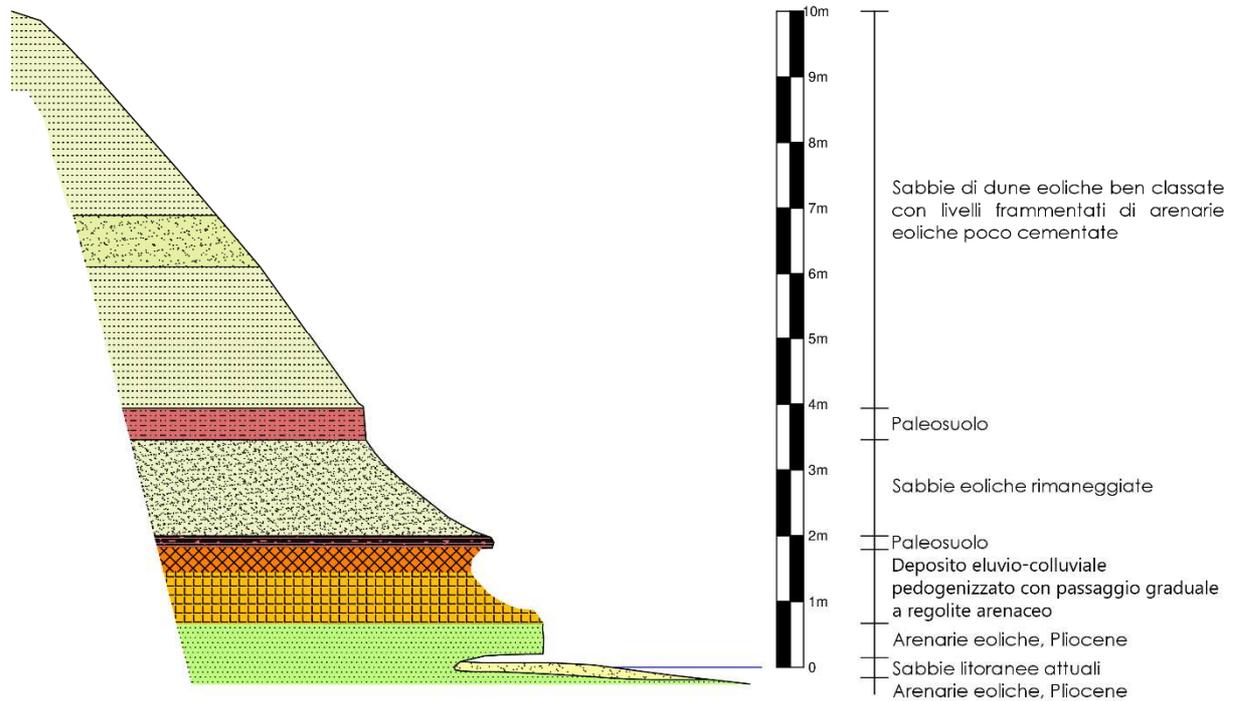
Profilo duna Capo Mannu - Su pallosu

Figura 17 - Profilo morfostratigrafico tipo di Su Pallosu nord.

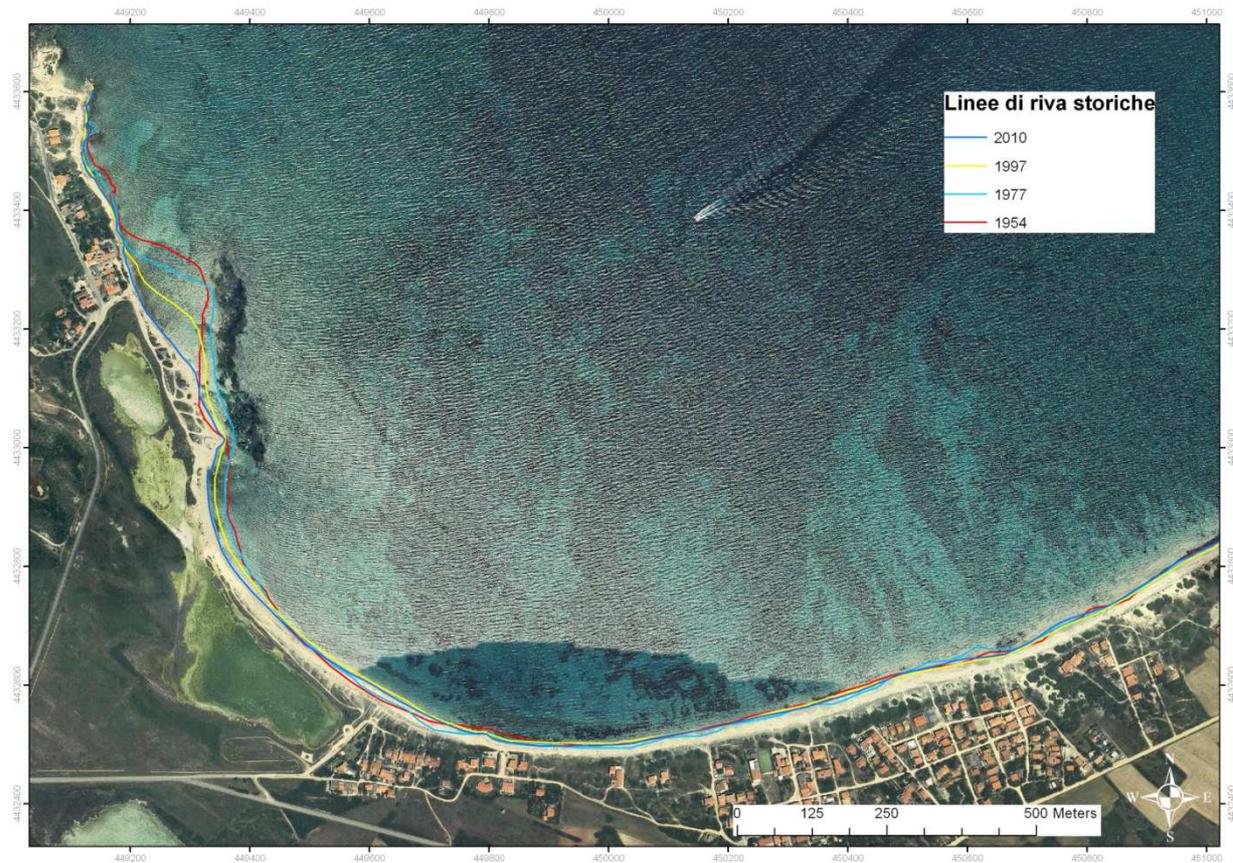
Figura 18 - Evoluzione storica della linea di riva a Su Pallosu. Si noti il progressivo arretramento della spiaggia nel settore occidentale e la generale stabilità in quello orientale.

Il tratto di litorale prospiciente la borgata di Su Pallosu, è soggetto ad un intenso processo erosivo che ha determinato profonde modificazioni morfologiche ed un rapido ed intenso fenomeno di arretramento della linea di riva. L'analisi dell'evoluzione storica della linea di riva, effettuata sulle ortofoto disponibili (1954-1968-1977-1994-1996-2006-2008-2010) e su documentazione fotografica locale, hanno consentito, infatti, di riscontrare la progressiva scomparsa del saliente sabbioso sul quale fino agli anni '90 erano presenti i capanni dei pescatori, con un arretramento misurato di ben 100 m. Il processo di arretramento della linea di riva sembra essere ancora in atto: l'azione del moto ondoso e il gioco delle correnti litoranee, dopo aver eroso il cuneo sabbioso emerso, sono giunti ad intaccare il deposito sabbioso incoerente retrostante che costituisce una ripa alta fino a 2 m, ed il piede di un corpo dunale presente poco più a Nord verso P.ta Su Pallosu.

L'analisi dell'intero arco di spiaggia di Su Pallosu, esteso poco meno di 3 km, evidenzia come il fenomeno erosivo sia attivo e manifesto solo nel tratto più occidentale dell'arco sabbioso, circa 900 m di costa inseriti in un contesto di rilevante valore ambientale e paesaggistico, in corrispondenza della cuspide sabbiosa ed immediatamente a est di quest'ultima. Tutto il resto del litorale mostra una sostanziale stabilità a partire dai primi anni 50 del secolo scorso fino ad oggi. Questa erosione differenziale del litorale sabbioso, suggerisce come causa determinante, l'alterazione del regime energetico sottocosta.

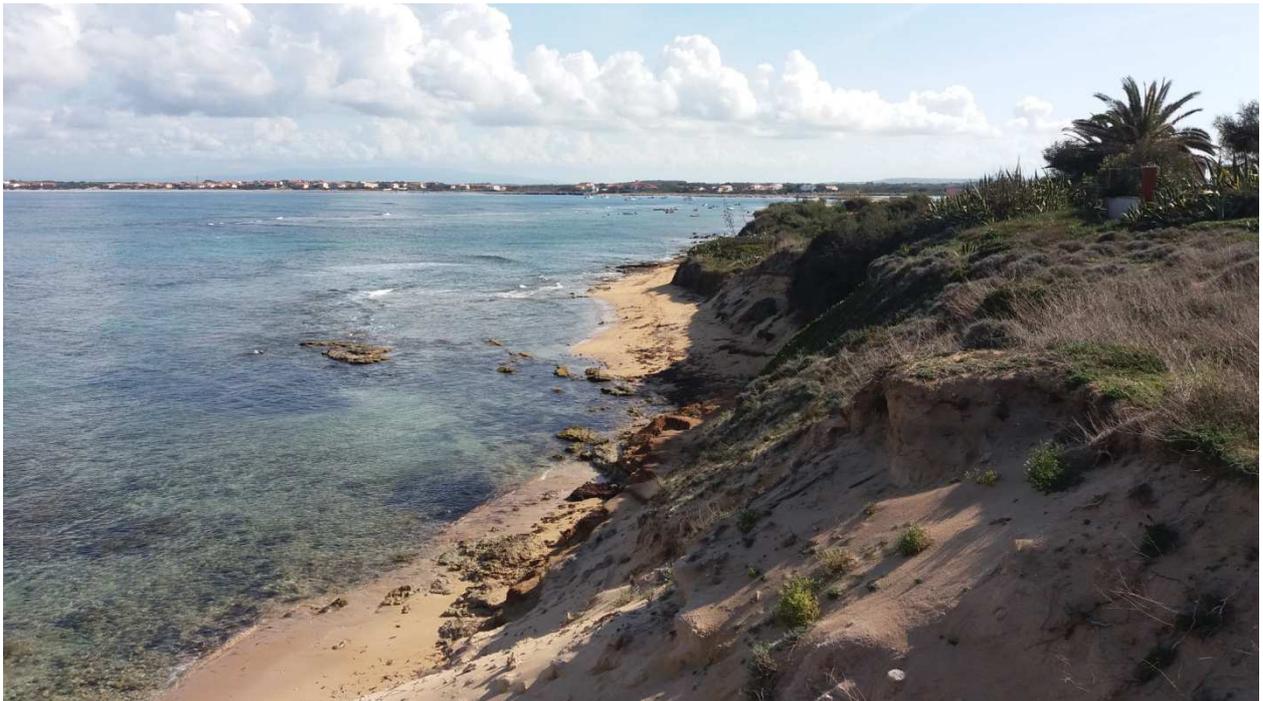
Figura 19 - Settore occidentale della spiaggia di Su Pallosu in marcato arretramento con conseguente erosione al piede delle formazioni dunari ad opera delle mareggiate.

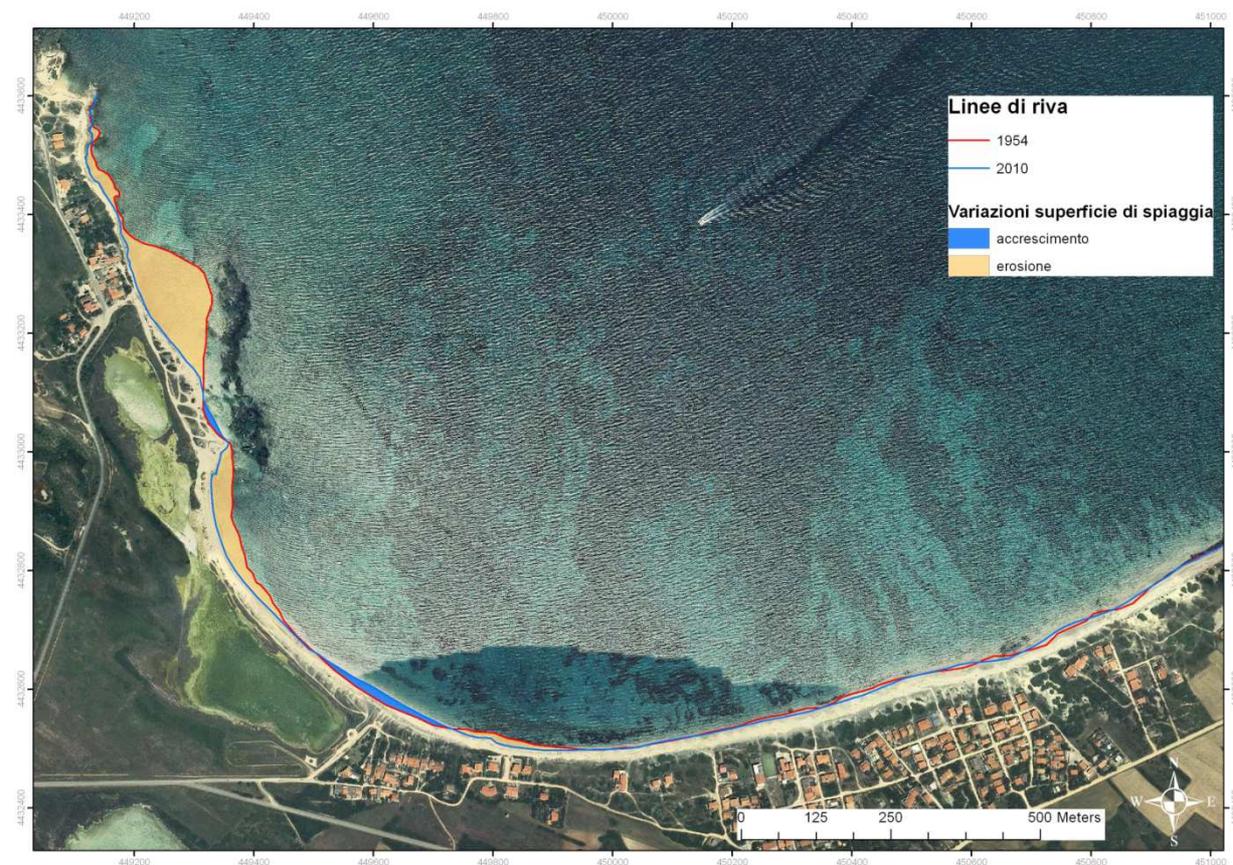
Figura 20 - Variazioni della superficie di spiaggia dal 1954 al 2010. Nel complesso si stima una perdita di spiaggia emersa di circa 27.000 m², cui corrispondono circa 13.500 m³ di sabbia, considerando una profondità media di circa 0,5 metri.

L'analisi multi temporale ha permesso di stimare la variazione della superficie di spiaggia dal 1954 al 2010. Nel complesso si stima una perdita complessiva di spiaggia emersa di circa 27.000 m², cui corrispondono circa 13.500 m³ di sabbia, considerando uno spessore medio del cuneo sedimentario di circa 0,5 metro.

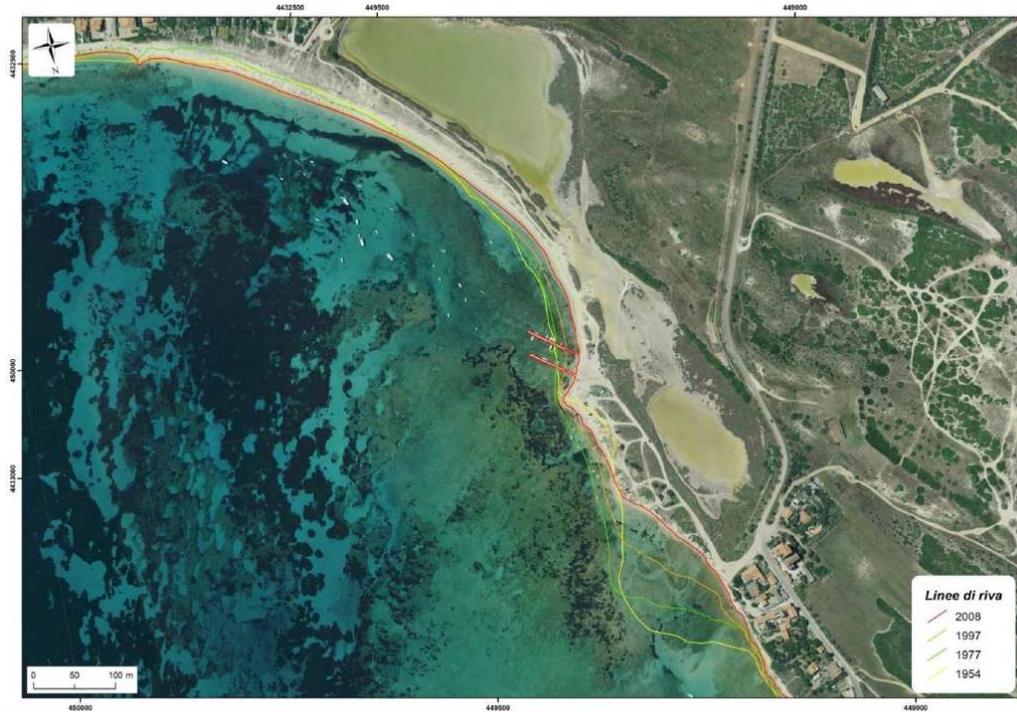
Evoluzione Storica della Linea di Riva

Figura 3. Evoluzione storica della linea di riva da fotointerpretazione

Figura 23 - Su Pallosu: Stralcio scheda delle spiagge ad alta criticità (PAC): variazioni della linea di riva

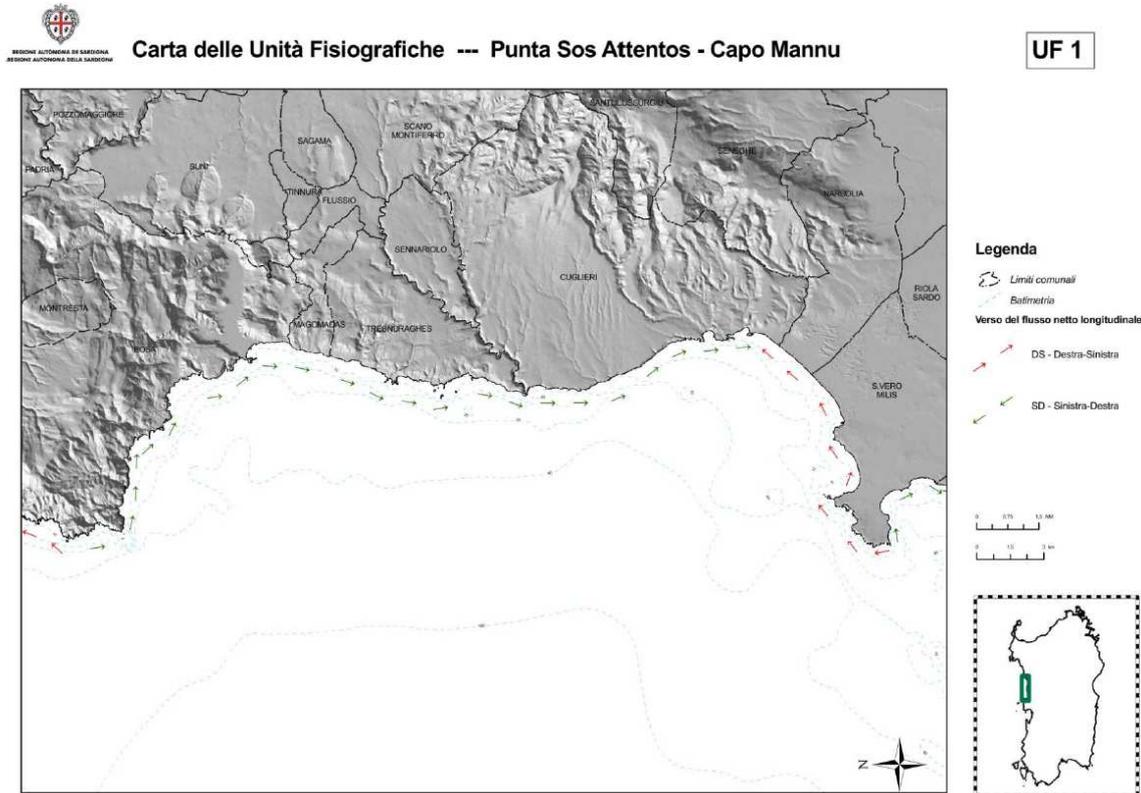
Figura 24 - da “Quadro conoscitivo propedeutico allo studio delle inondazioni costiere - Schede di classificazione delle spiagge”: verso del flusso netto della corrente longitudinale

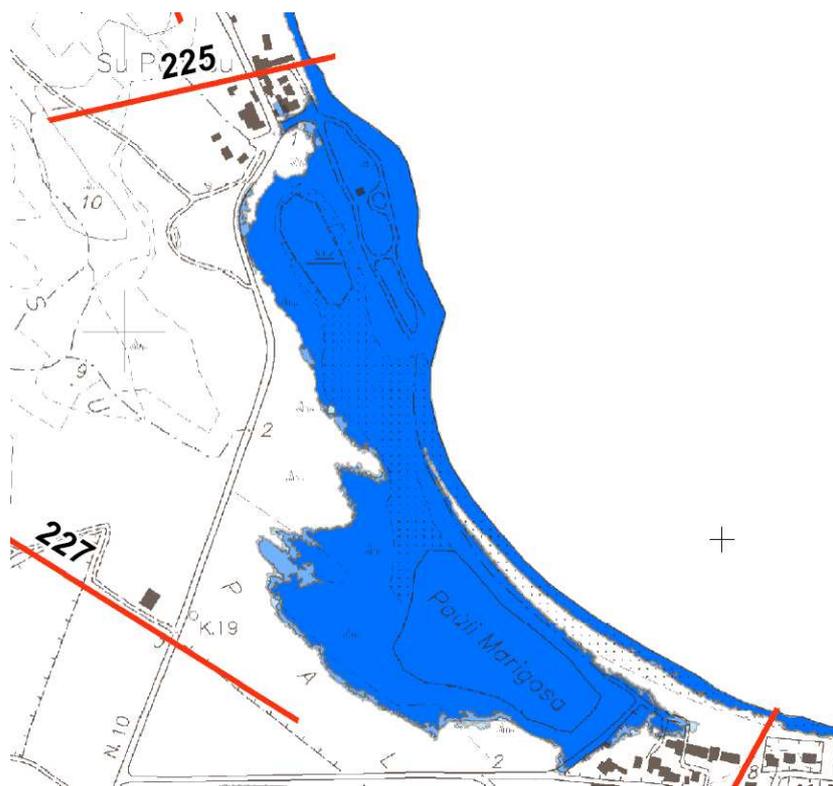
Figura 25 - Su Pallosu - Stralcio della mappa della pericolosità di inondazione costiera

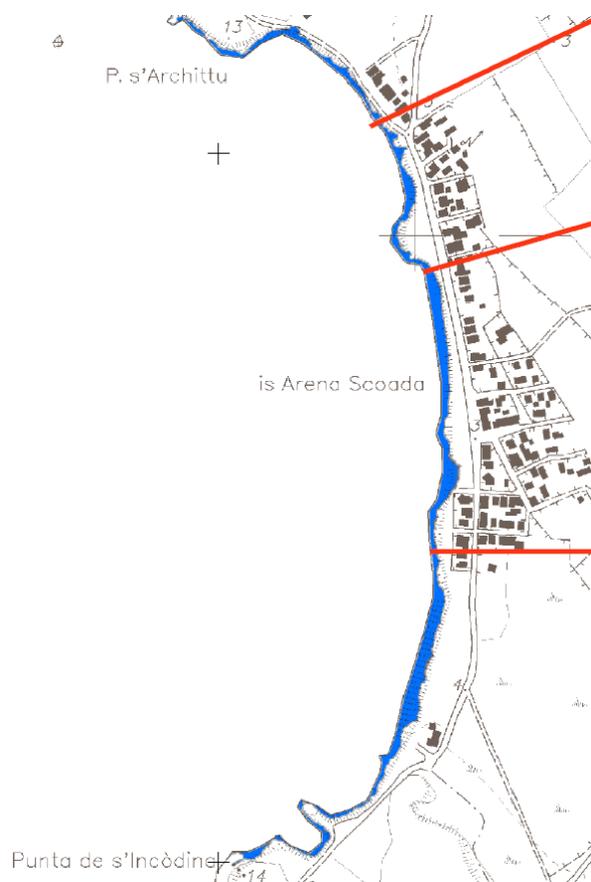
Figura 26 - S'Arena Scoada - Stralcio della mappa della pericolosità di inondazione costiera
