INTERVENTI URGENTI PER LA MESSA IN SICUREZZA DEI TRATTI DI MAGGIOR RISCHIO E ALLA MITIGAZIONE DEGLI EFFETTI DELLE DINAMICHE EROSIVE NEI PUNTI DI MAGGIOR INTENSITÀ E INCIDENZA NELLA LINEA COSTIERA

Progetto Preliminare

1.5.1 STUDIO GEOLOGICO

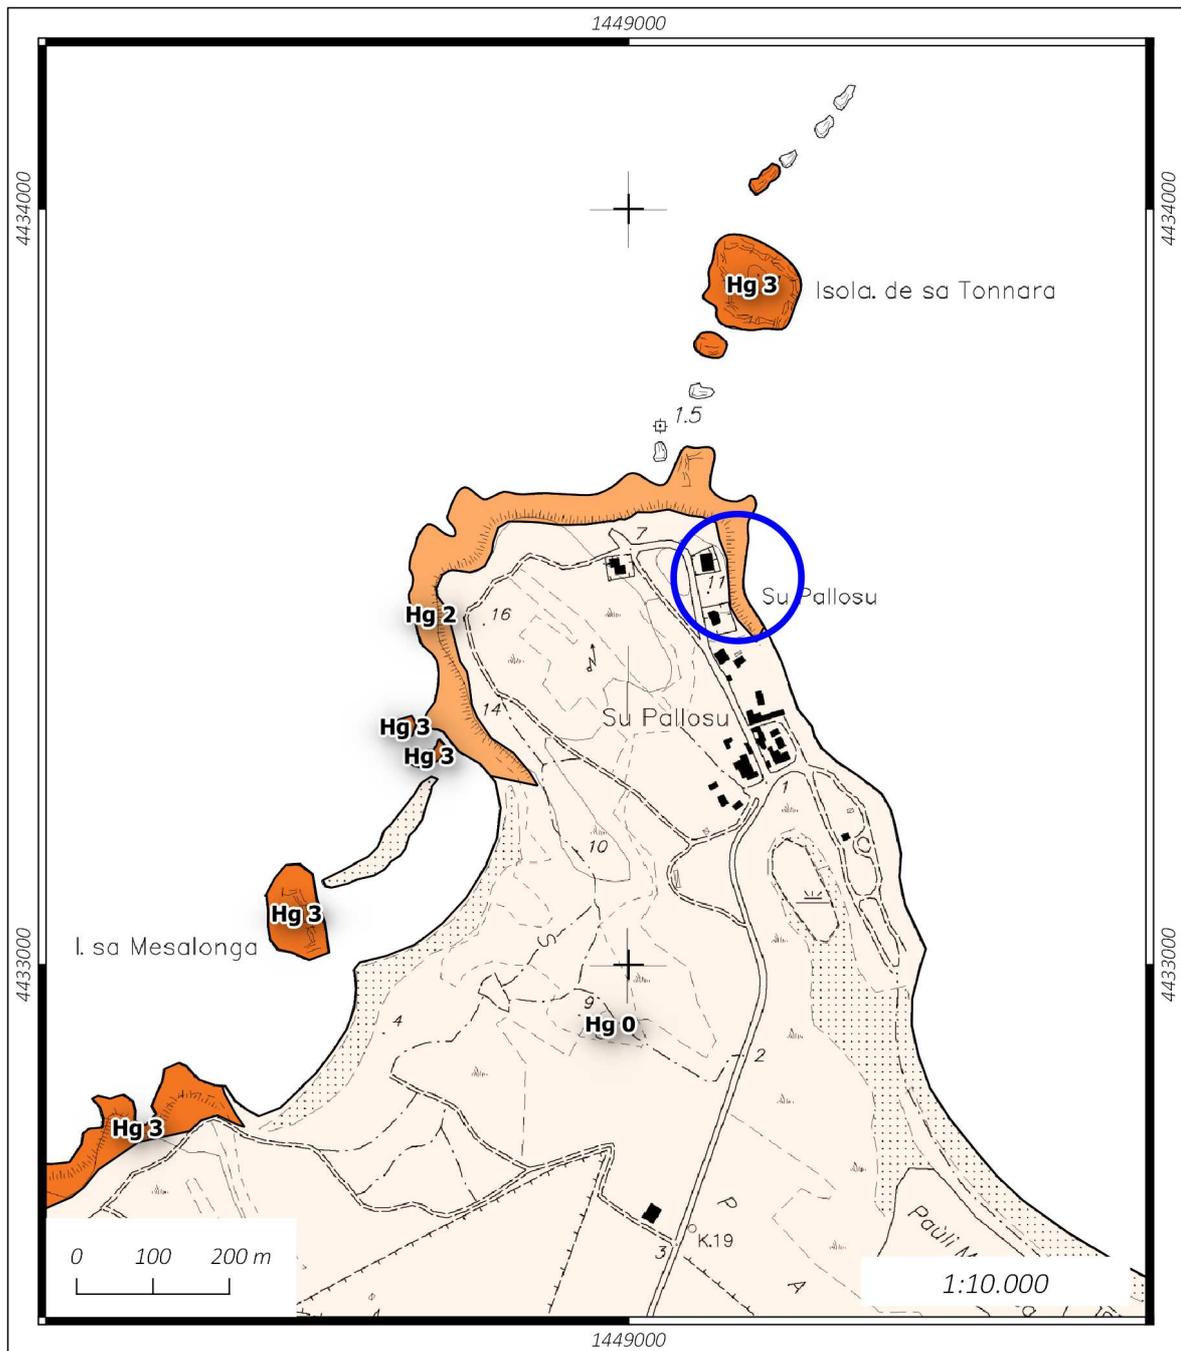
Figura 27 Perimetrazione del piano di assetto idrogeologico nell'area di Su Pallosu. Le aree di pericolosità definite indicano livelli di pericolo nullo (Hg0), medio (Hg2) e elevato (Hg3). L'area di intervento in blu.

Le zone d'intervento sono perimetrata in aree di pericolosità indicate con le sigle Hg3 e Hg2, indicanti rispettivamente aree di pericolosità elevata e aree di pericolosità media. Sono definite Hg3 aree "in cui sono presenti frane quiescenti per la cui riattivazione ci sia spetta tempi pluriennali o pluridecennali; zone in cui sono presenti indizi geomorfologici di instabilità dei versanti e in cui possono verificarsi frane di neoformazione in tempi decennali e pluridecennali". Il codice Hg2 indica aree in cui "sono presenti solo frane stabilizzate non più riattivabili nelle condizioni climatiche attuali a meno di interventi antropici, assetti di equilibrio raggiunti naturalmente o mediante interventi di consolidamento, zone in cui esistono condizioni sfavorevoli alla stabilità dei versanti ma prive al momento di indicazioni morfologiche di movimenti gravitativi".

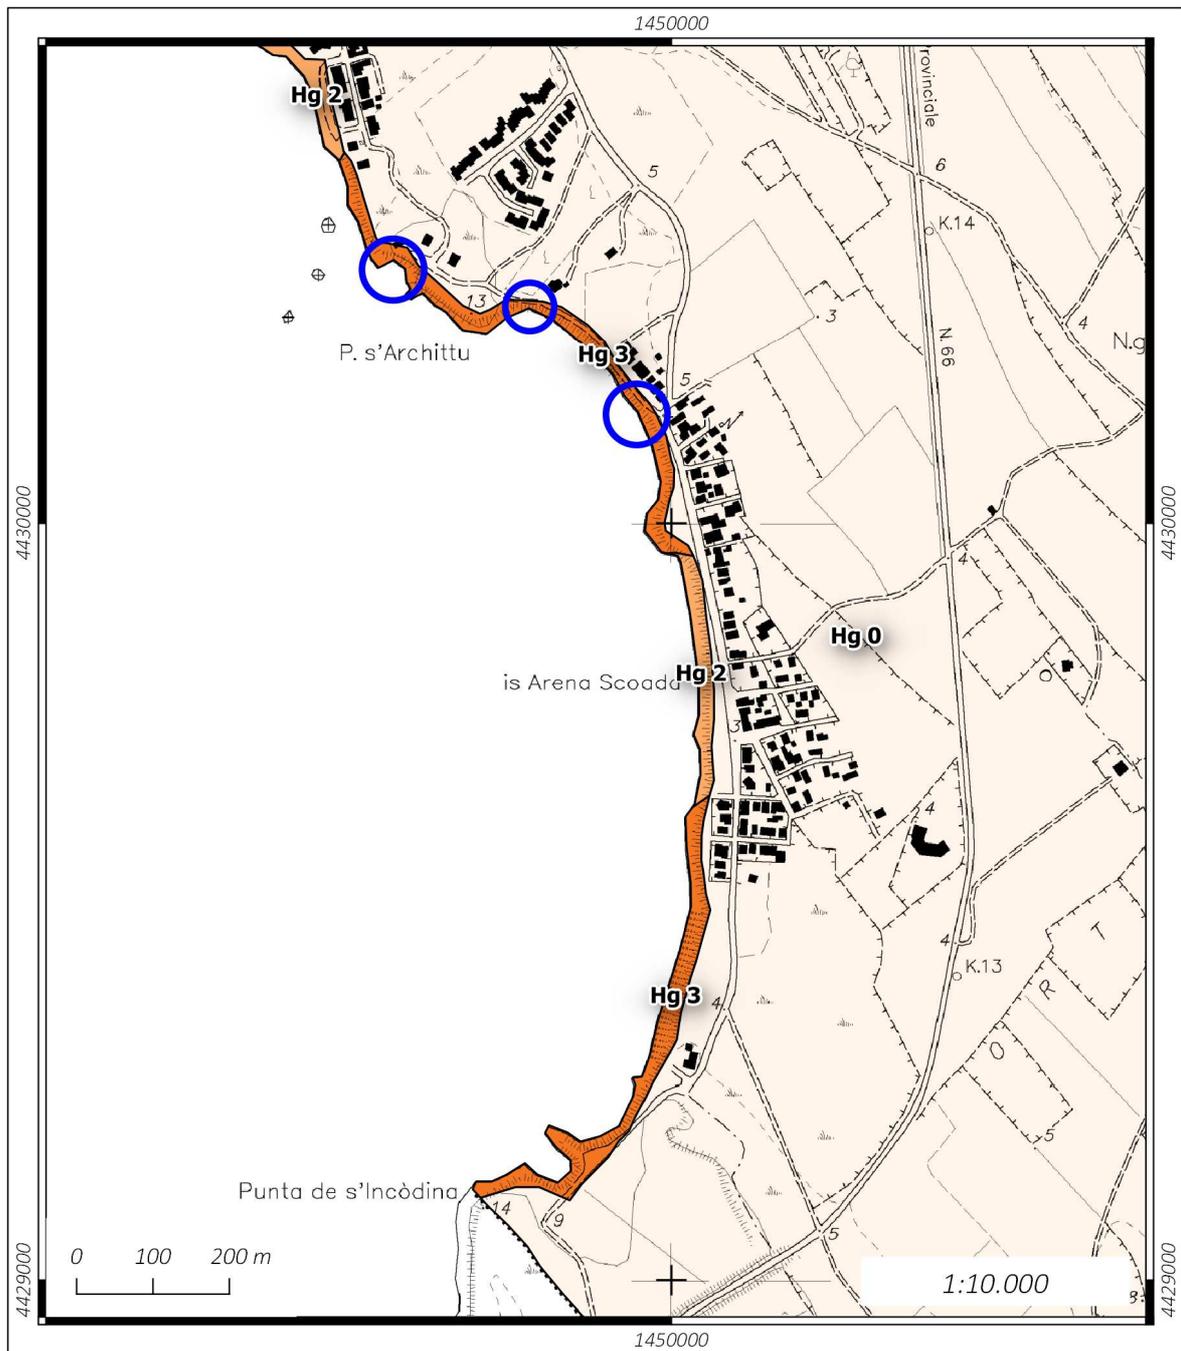
Figura 28 Perimetrazione del piano di assetto idrogeologico nell'area di S' Arena Scoada, fra i toponimi di Punta De S'Incòdina e Punta S'Archittu. Le aree di pericolosità definite indicano livelli di pericolo nullo (Hg0), medio (Hg2) e elevato (Hg3). Le aree di intervento più significative in blu.
